葛西溜池 ため池ハザードマップ

葛西溜池 地域ハザードマップ

ため池決壊のメカニズム

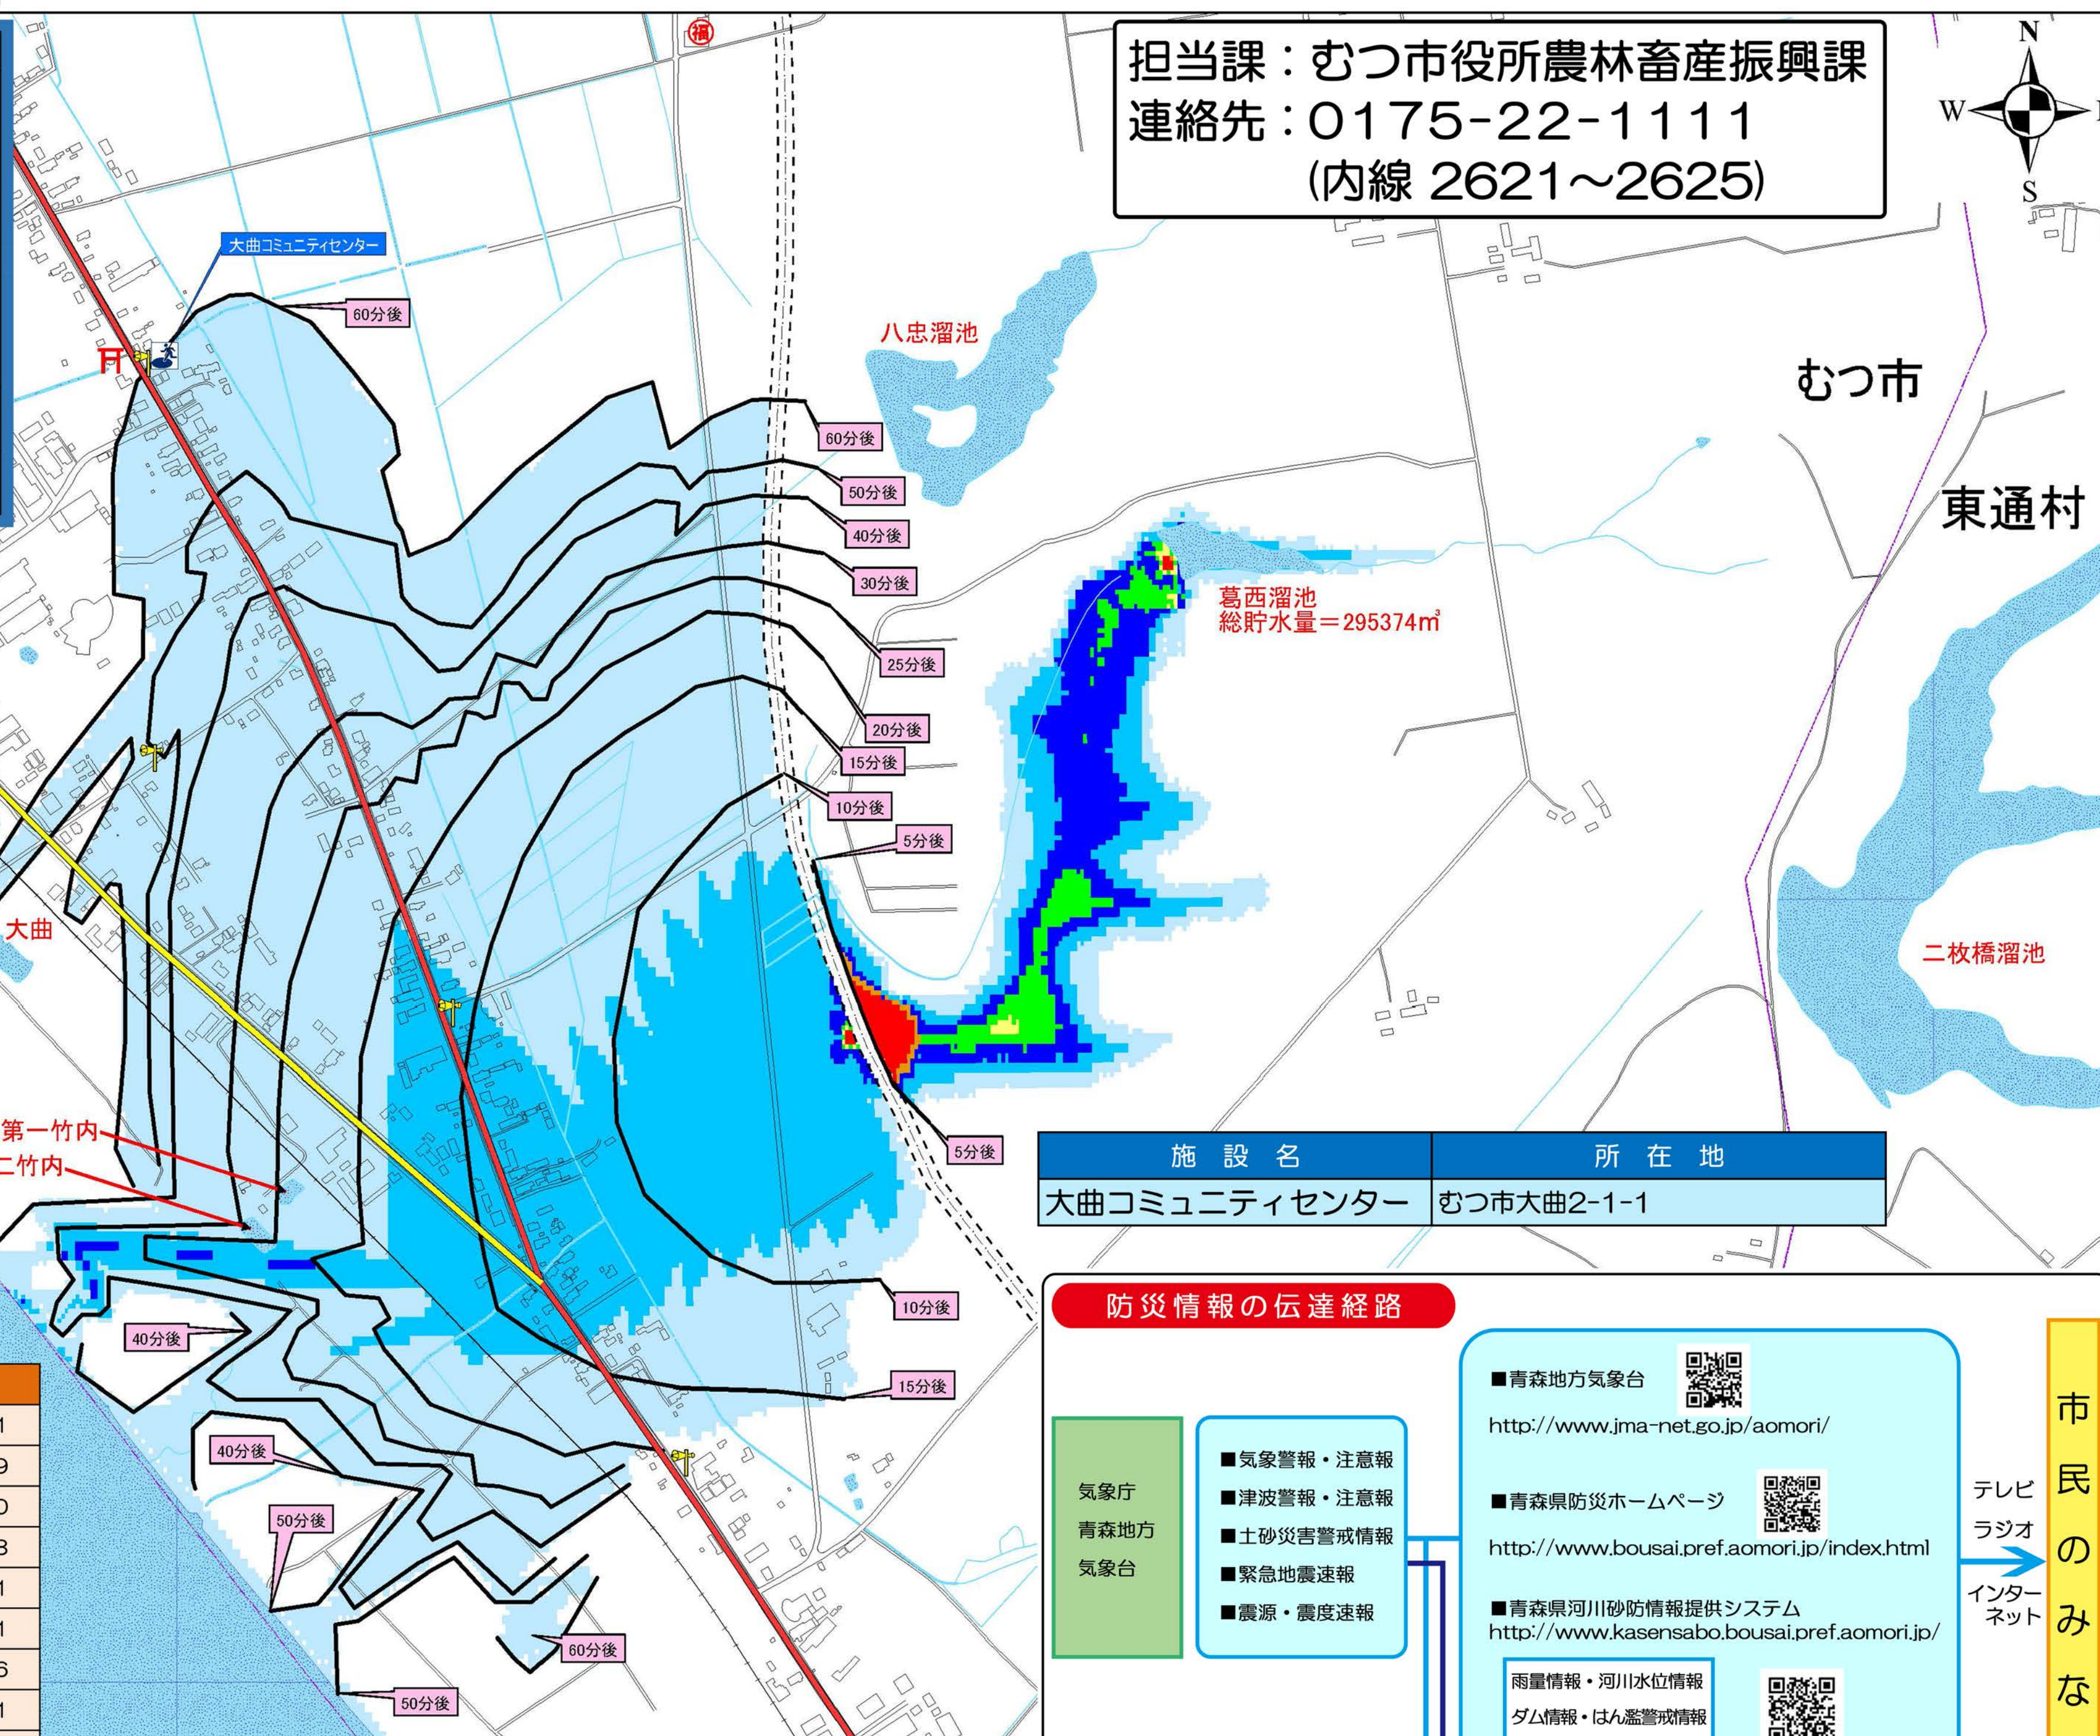
浸水深の目安		避難困難
 3.0m以上	2階の床上以上の浸水	
 2.5~3.0未満	2階の床下までの浸水	
 2.0~2.5未満	1階の軒下までの浸水	
 1.5~2.0未満	大人の身長を超える程度	
 1.0~1.5未満	大人の肩までつかる程度	
 0.5~1.0未満	大人の腰までつかる程度	通行は危険
 0.5未満	大人の膝までつかる程度	通行には注意が必要

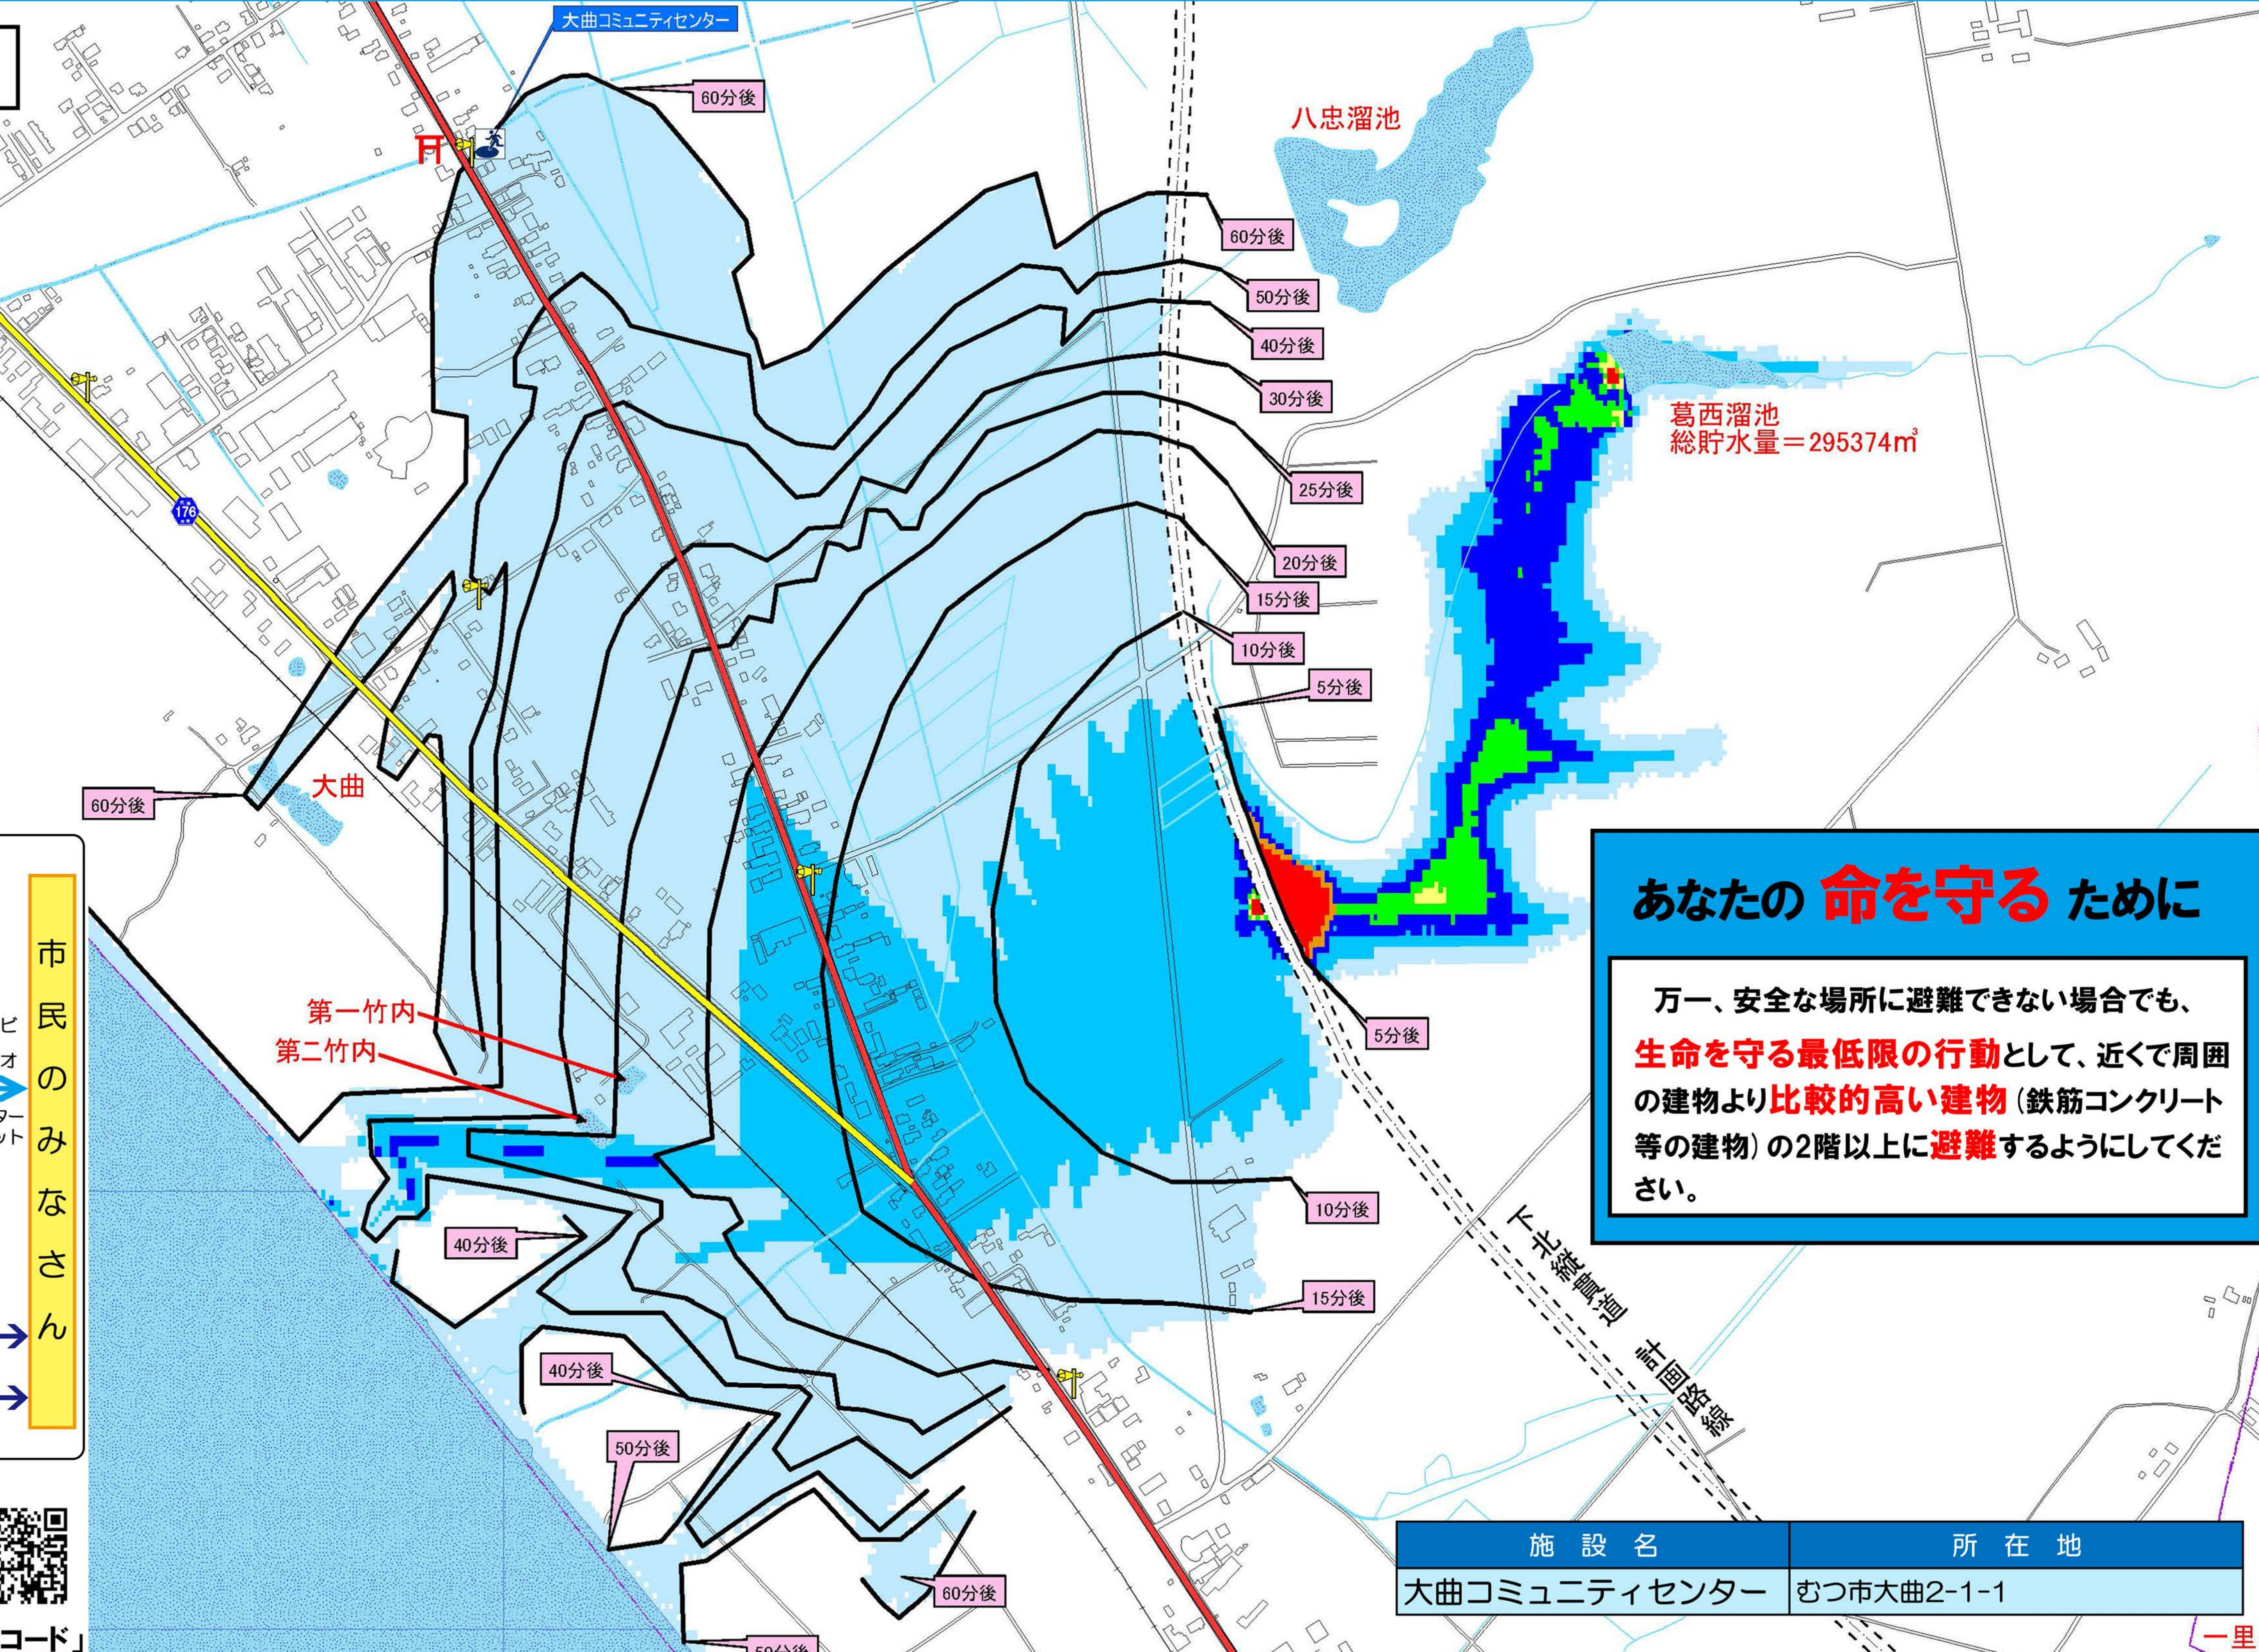
浸水深	浸水範囲	避難困難
3.0m以上	2階の床上以上の浸水	避難困難
2.5~3.0未満	2階の床下までの浸水	
2.0~2.5未満	1階の軒下までの浸水	
1.5~2.0未満	大人の身長を超える程度	
1.0~1.5未満	大人の肩までつかる程度	通行は危険
0.5~1.0未満	大人の腰までつかる程度	
0.5未満	大人の膝までつかる程度	
		通行には注意が必要
